Dr inż. CZESŁAW RYBAK  
Dr inż. JAROSŁAW RYBAK  
Politechnika Wroclawska  
Mgr inż. KRZYSZTOF SAHAJDA  
AARSLEFF Spółka z o. o. Warszawa

## Zagrożenia konstrukcji obiektów istniejących związane z realizacją głębokich wykopów

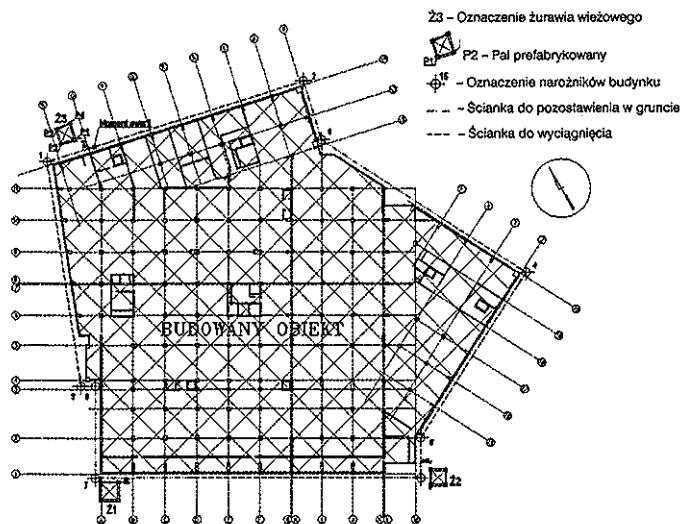
Rys. 2. Rzut obiektu wraz z lokalizacją żurawia i miejsca awarii

Awaria żurawia (znaczne odchylenie od pionu) wystąpiła w trakcie zbliżania się robót demontażowych od strony narożnika 2. w kierunku narożnika 1., w chwili, gdy front robót znajdował się w odległości około 4 m od linii pali P1 – P4 pod żurawiem oznaczonym jako Ż3. Roboty natychmiast przerwano i przeprowadzono pomiary geodezyjne. Okazało się, że wystąpiło osiadanie pali stanowiących fundament żurawia Ż3. Osiadanie pala P1, znajdującego się w najbliższym sąsiedztwie wyciąganych grodzic, wyniosło według pomiarów geodezyjnych 47 mm, pala P2, oddalonego od miejsca demontażu ścianki, wyniosło 11 mm, a osiadania pali P3 i P4, znajdujących się w linii odległej od linii ścianki – odpowiednio 0 i 5 mm.

1. Pod wpływem drgań przekazanych na grunt podczas demontażu ścianki nastąpiło dogęszczenie warstw gruntu niespoistego w postaci pospółek średnio zagęszczonych. Warstwy te w omawianym rejonie zalegają od poziomu od 4,9 m aż do około 14,5–15,0 m poniżej pierwotnego poziomu terenu, czyli do warstwy glin zwalowych o stopniu plastyczności  $I_L = 0,00 \div 0,10$ . Stopień zagęszczenia pospółek wynosił  $I_D = 0,50 \div 0,67$ . Warstwa ta w odpowiednich warunkach, np. pod wpływem wibracji, mogła ulec dogęszczeniu. Ponieważ grodzice były wprowadzone w warstwę glin, ich wyciągnięcie wiązało się z wywieraniem oddziaływań dynamicznych (wibracji) na całą warstwę pospółki. Oznacza to, że warstwa ta, o łącznej grubości ponad 9,5 m, mogła ulec osiadaniu podczas wyciągania grodzic.

2. Pod wpływem opisanych wyżej drgań przekazywanych na ośrodek gruntowy w trakcie wyciągania grodzic, dokładnie w czasie ich oddziaływania na grunt, nastąpiło chwilowe upłynnienie warstwy gruntu niespoistego (zjawisko wibrolepkości gruntu opisane w [6]), które powoduje zmniejszenie sił tarcia między cząsteczkami gruntu. Zjawisko to może również prowa-

dzić do zmniejszenia nośności pala i w konsekwencji jego osiadania.

– ze względu na fakt, że cała warstwa VIII i IX znajduje się pod wodą, jest mało prawdopodobne, iż główną przyczyną osiadania pala było dogęszczenie gruntu, gdyż grunty nawodnione zagęszczają się niezbyt dobrze,

– dogęszczenie gruntu nie jest zjawiskiem ściśle lokalnym i powinno objąć nieco większy obszar; przeczy temu fakt niewielkich osiadań pozostałych pali,

– awaria miała przebieg nagły, a wyniki pomiarów wykonywanych co kilka godzin w ciągu kilku dni nie potwierdziły dodatkowych osiadań.

W warunkach omawianej budowy podjęto natychmiastowe środki zaradcze:

– zaniechano jakichkolwiek robót związanych z demontażem ścianki szczelnej aż do czasu przeprowadzenia pomiarów geodezyjnych oraz wyjaśnienia przyczyn awarii,

– wykonano pomiar geodezyjny w celu określenia osiadań pali,

– przywrócono żuraw do pozycji pionowej za pomocą śrub rektyfikacyjnych,

– przeprowadzono w odstępach kilkugodzinnych kolejne pomiary w celu stwierdzenia, czy osiadania pali nie mają charakteru postępującego.

Wyniki okazały się zadowalające, tzn. osiadania pali nie zwiększały się mimo podjęcia pracy żurawia. Środki bezpieczeństwa dotyczące dalszych prac demontażowych ścianki szczelnej polegały na tym, aby zaniechać wyciągania kolejnych grodzic z użyciem wibratora w odległości 6÷8 m od któregośkolwiek z pali stanowiących fundament żurawia, a w trakcie zbliżania się nawet na tę odległość prowadzić ciągle pomiary geodezyjne osiadań pali.

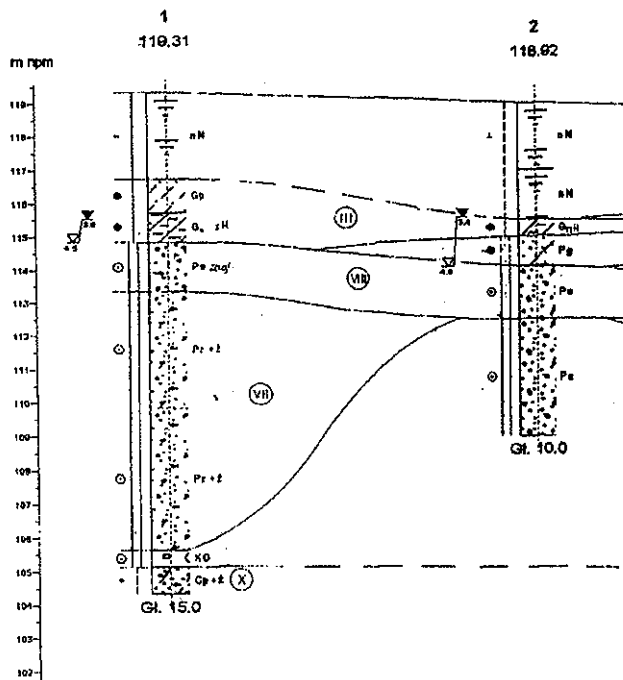
Rys. 3. Fragment przekroju geologicznego w sąsiedztwie żurawia Ż3

Na rysunku 3. przedstawiono fragment przekroju geologicznego, który ilustruje warunki gruntowo-wodne w najbliższym sąsiedztwie żurawia Ż3. Biorąc pod uwagę okoliczności zdarzenia oceniono, że przyczyną osiadania pali było zjawisko opisane wyżej w p. 2. Potwierdzają to następujące argumenty:

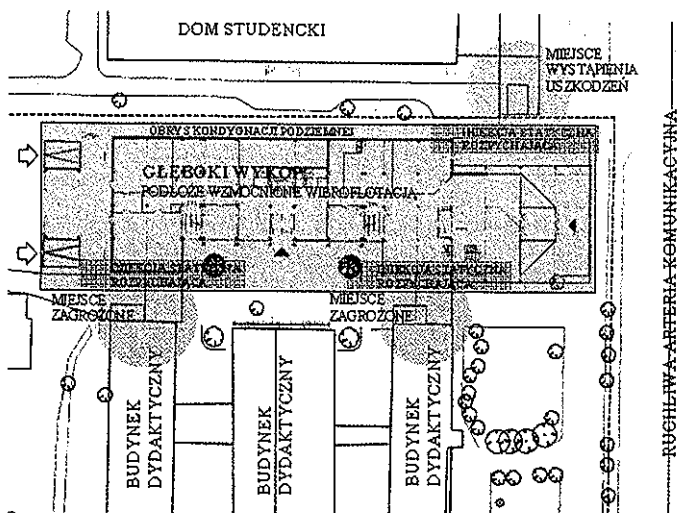
Rys. 4. Rzut obiektu z zaznaczeniem miejsca awarii

W otoczeniu planowanej budowy występuje wiele budynków o zróżnicowanej funkcji i konstrukcji. Są to budynki mieszkalne sprzed II wojny światowej, domy studenckie (powojenne) i obiekty dydaktyczne o konstrukcji w postaci ram żelbetowych. Są one posadowione bezpośrednio, powyżej zwierciadła wody gruntowej, w strefie stropowej gruntów niespoistych w stanie średnio zagęszczonym. Posadowienie obiektu z garażem podziemnym zaprojektowano znacznie głębiej, poniżej zwierciadła wody gruntowej, w strefie gruntów luźnych i bardzo luźnych (rys. 4).

W trakcie wykonywania robót na jednym z sąsiadujących obiektów zaobserwowano poszerzenie się istniejących spękań i rys oraz powstawanie nowych. Szczegółowa analiza zaistniałej sytuacji wykazała, że jeszcze przed przystąpieniem do wykonywania zabezpieczenia wykopu fundamenty pod ścianą szczytową spękanego obiektu osiadły około 4 cm. Było to wynikiem niewłaściwego sposobu posadowienia, niewłaściwie wykonanego podłoża pod fundamenty i oddziaływań dynamicznych od intensywnego ruchu ciężkich pojazdów po znajdującej się w sąsiedztwie ruchliwej arterii komunikacyjnej. W związku ze stwierdzoną intensyfikacją osiadań podjęto decyzję o zmianie technologii zabezpieczenia wykopu w sąsiedztwie zagrożonego budynku ze ścianki szczelnej na palisadę z pali wierconych.

Ostatecznie osiadania ściany zwiększyły się do około 7 cm. Zaistniała konieczność wzmocnienia fundamentów zagrożonego budynku mikropalami i iniekcją cementacyjną pod podstawy osiadających fundamentów. Jednocześnie ograniczono zakres stosowania w obrębie wykonanego wykopu metody wibroflotacji i w rejonie zagrożonego budynku zastosowano iniekcję statyczną impregnacyjno-dogęszczającą. Trzeba dodać, osiadania budynku zachodziły także po wstrzymaniu wwbrowywania grodzic, co było spowodowane pracą walca wibracyjnego na przebudowywanej w sąsiedztwie ulicy.
