Dr inż. CZESŁAW RYBAK  
Dr inż. JAROSŁAW RYBAK  
Politechnika Wroclawska  
Mgr inż. KRZYSZTOF SAHAJDA  
AARSLEFF Spółka z o. o. Warszawa

## Zagrożenia konstrukcji obiektów istniejących związane z realizacją głębokich wykopów

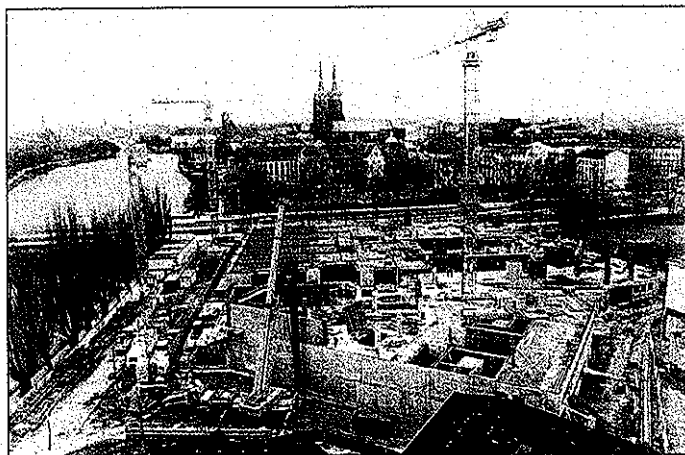
Rys. 1. Widok placu budowy

Na długości około 220 m, licząc po obwodzie wykopu, przewidziano odzyskanie grodzic po zakończeniu robót. Wykonawcą prac związanych z całością zabezpieczenia wykopu wraz z odwodnieniem była firma AARSLEFF Spółka z o.o. z Warszawy. Projekt zabezpieczenia wykonawca wykonał we własnym zakresie. Widok placu budowy przedstawiono na rys. 1.
